AVIS DE RAPPEL IMPORTANT DE SÉCURITÉ

Sujet Amortisseur de direction Öhlins R&T pour BMW S1000RR, 2010 – 2011, SD033	Date 2013-07-30	Page 1(3)
Auteur Peter Andersson	Distribution Client final

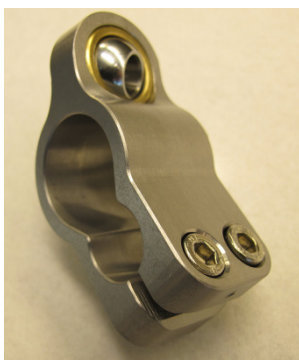
Nous vous informons que ÖHLINS Racing AB a mis en évidence un défaut sur les colliers d'amortisseurs de direction des BMW S1000 RR (SD033) .

La cause serait liée à des problèmes d'usinage et à un défaut matière provoquant une sensibilité accrue aux contraintes et aux phénomènes de corrosion induisant des fissures.

Il n'est pas possible de perdre le contrôle du véhicule pendant une conduite normale. Il peut y avoir un risque de fissure du collier si le véhicule est manœuvré à l'arrêt en tournant le guidon au maximum, ce qui a pour effet de concentrer les efforts sur le collier.

L'usine suédoise a décidé de rappeler tous les amortisseurs de direction concernés afin de remplacer la pièce défectueuse.

Nous vous recommandons fortement de démonter l'amortisseur de direction avant d'utiliser à nouveau votre moto! Il en va de votre sécurité.
